Balkon-Untersuchung

Ingenieurbüro für Bauwerkuntersuchung

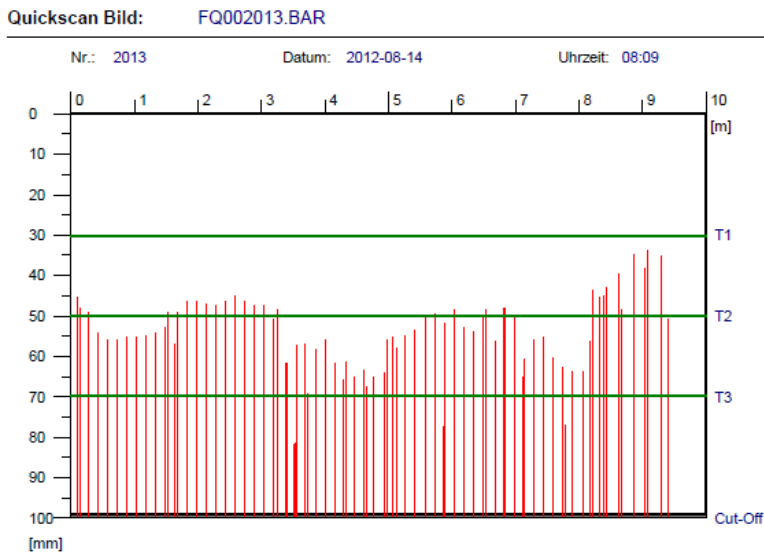
Das ist ein Beispiel für heruntergetretene oder eingedrückte Bewehrung ohne Abstandhalter.

Minimale Überdeckung:	34 mm	T1:	30 mm	Nr. Eisen:	0
Maximale Überdeckung:	82 mm	T2:	50 mm	Nr. Eisen:	31
Mittlere Überdeckung:	54 mm	T3:	70 mm	Nr. Eisen:	75
Standardabweichung:	9 mm	Cut-Off:	100 mm	Nr. Eisen:	78
