Balkon-Untersuchung

Ingenieurbüro für Bauwerkuntersuchung

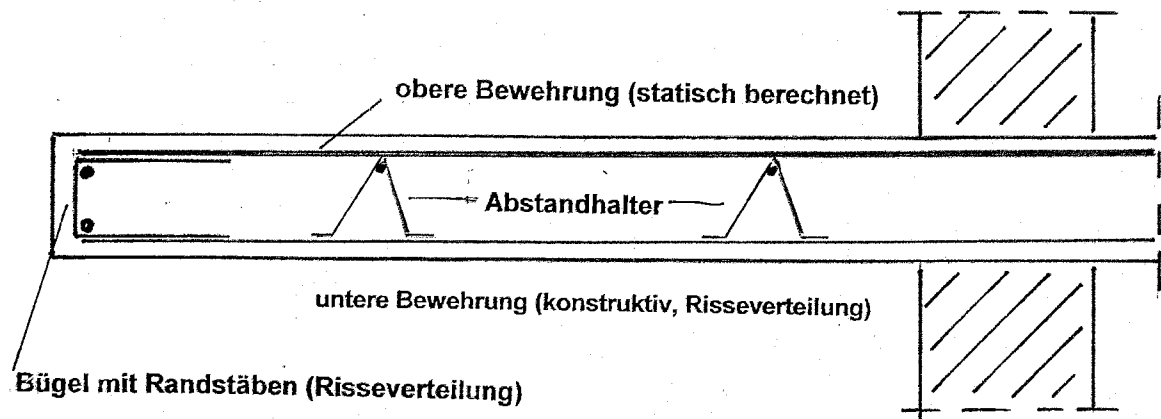
Typischer Stahlbetonbalkon als Kragplatte ausgeführt

Normalerweise befindet sich darauf noch eine Abdichtung und ein Bodenbelag. Manchmal fehlt das auch und der Konstruktionsbeton ist gleichzeitig Gehfläche.

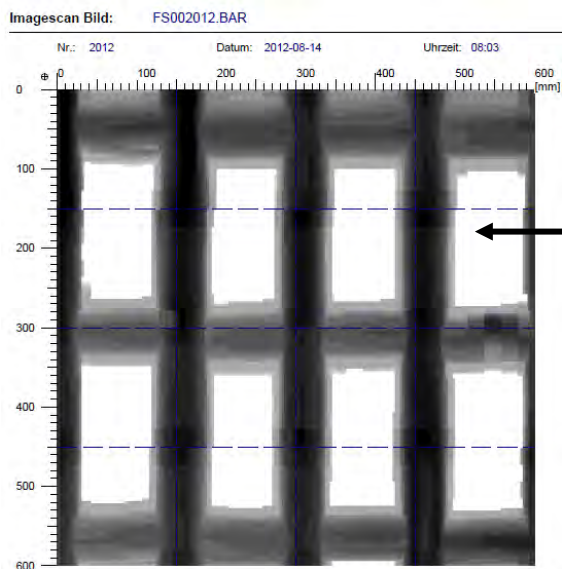
Hier entlang wird ein Quickscan aufgenommen. Das Quickscan erfasst die Höhenlage der Bewehrung auf der gesamten Balkonlänge. Auch am Imagescan kann die Betonüberdeckung ermittelt werden.
